# Renovación y mejora de acceso al riego automático

De una instalación oculta detrás de la lavadora a un sistema visible, accesible y fácil de mantener.

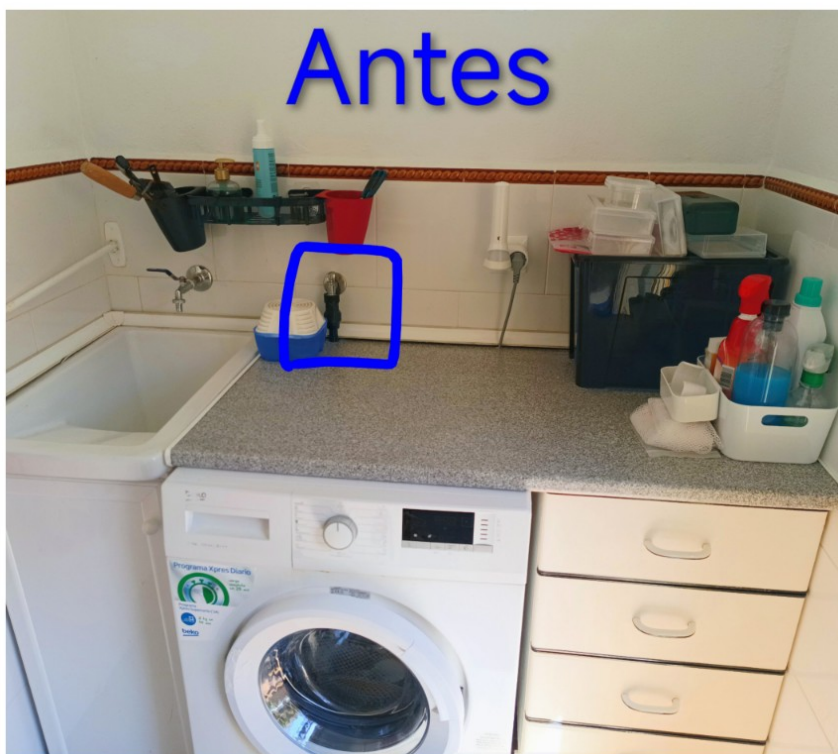
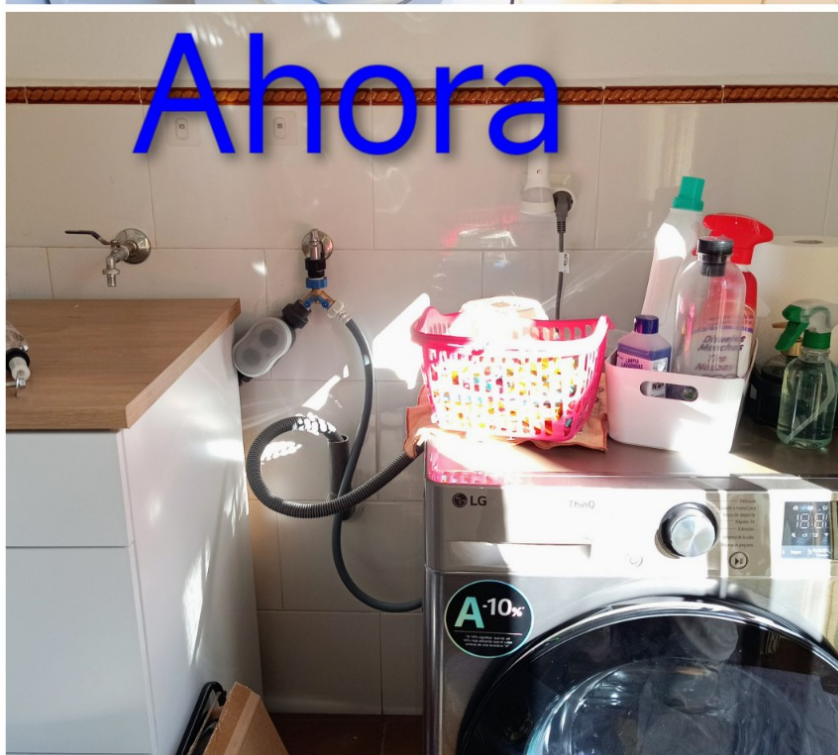
**ANTES:** la bifurcación y el programador quedaban ocultos bajo la encimera y detrás de la lavadora. **AHORA:** las conexiones quedan a la vista y puedo acceder a ellas sin desmontar el lavadero.

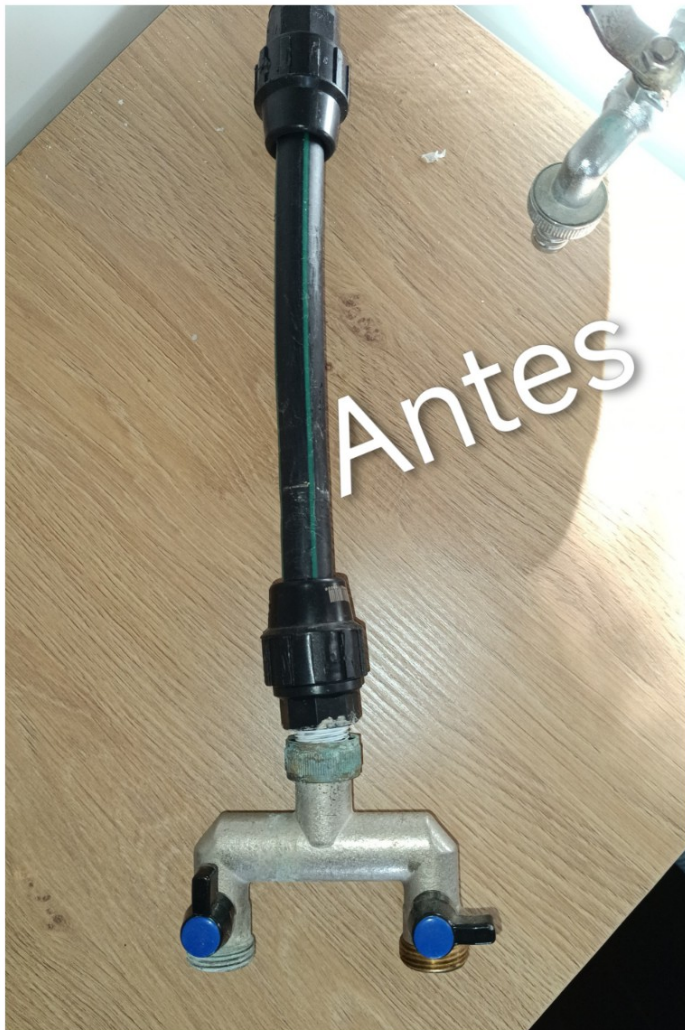
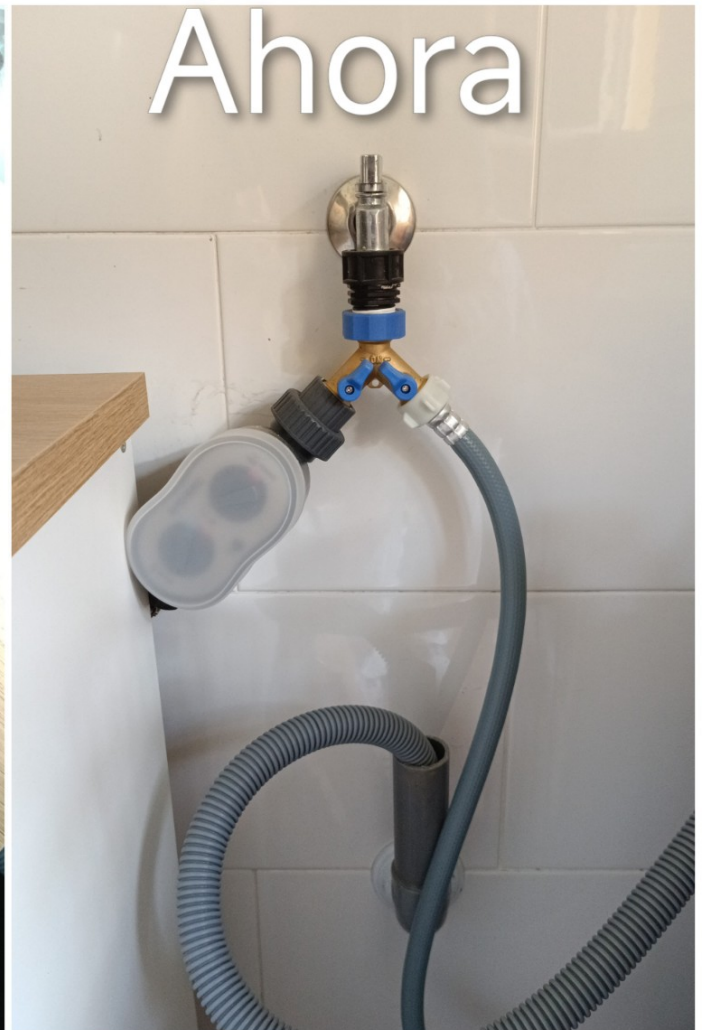
La nueva bifurcación queda directamente junto a la toma de agua: una salida para la lavadora y otra para el programador de riego.

Aprovechando el cambio de lavadora retiré el tubo rígido y la bifurcación antigua. Al desmontar descubrí además una pequeña pérdida de agua en la toma, así que limpié la zona, renové el sellado y rehice las conexiones.
